Yüzey: DOW Valf Ünitesi

Problem: Klasik İzolasyon Malzemeleri ile yaşanan Yalıtım Altındaki Korozyon Sorunu ve sıcak yüzeylerden personeli koruma

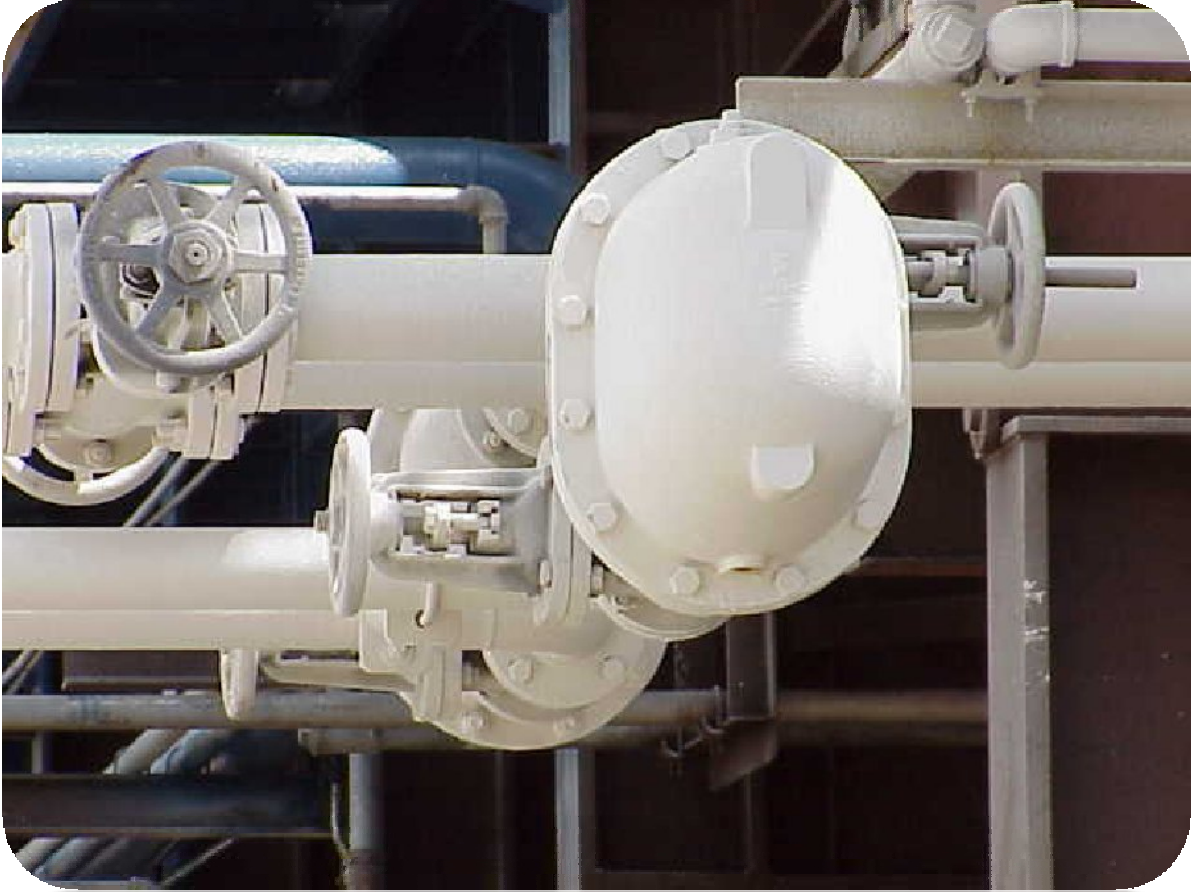
İlk sıcaklık = 93 C

Uygu. Sonraki sıcaklık = 61 C

Uygulama kalınlığı = 1.5mm

Valfler Mascoat Industrial-DTI için mükemmel bir uygulama alanıdır. Valflerin komplike geometrisi büyük miktarlarda imal masrafı ve inspeksiyon yapabilmek için klasik izolasyon kaplamasının çıkarılması her defasında masraf ve zaman kaybı oluşturuyordu.

Uygulama Sebebi: Kolay tatbik edilebilir olması, Personel güvenliği sağlaması
