Yüzey: Kağıt Fabrikası

Uygulama Sebebi: Likör Tankındaki Korozyon Problemi ve Isı Kaybı

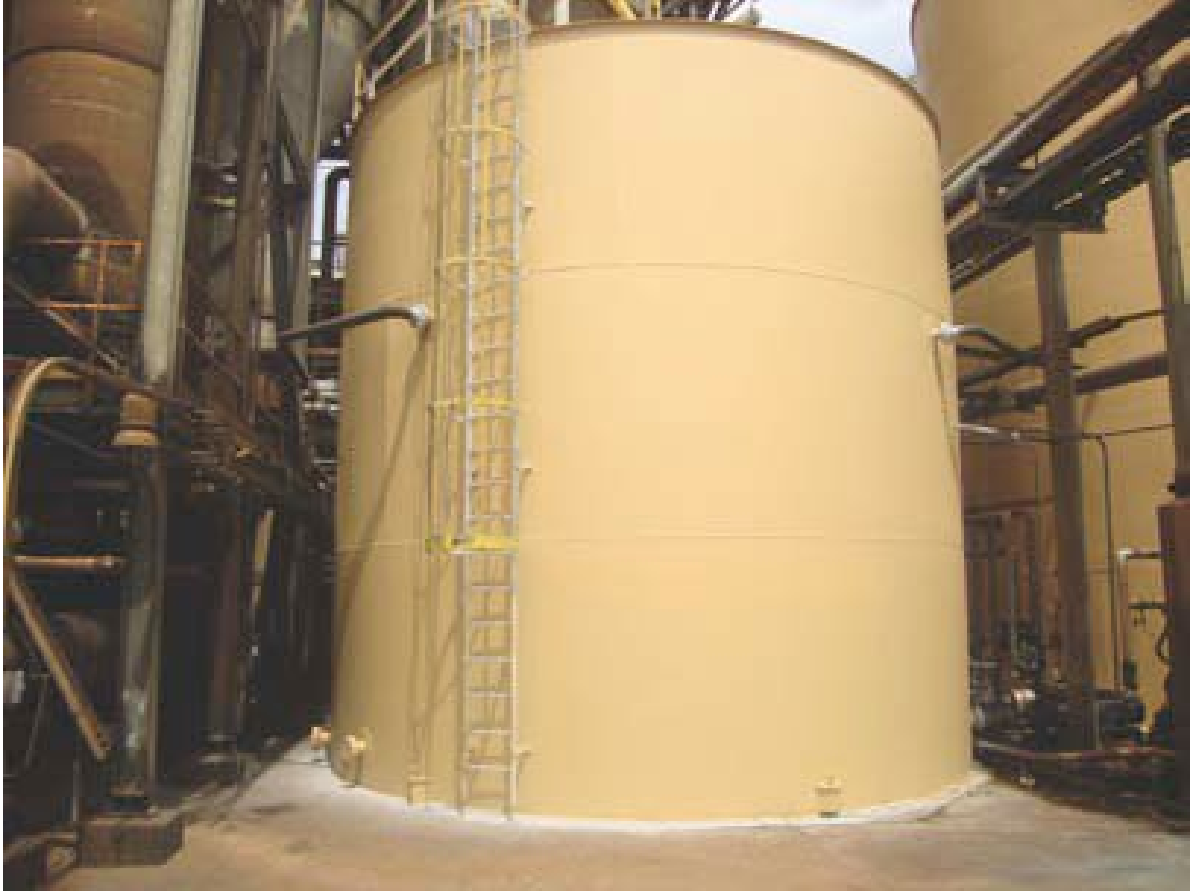
Problem: Yalıtımın altındaki Aşınma ve Korozyon, Personel Güvenliği, Isı Kaybı

Kağıt Fabrikası bünyesinde bulunan Weak Likör Tankının yüzeyinde oluşan korozyon sorunu ve ısı kaybı sebebiyle mühendisler bir arayış içerisine girmişlerdir. Mascoat Industrial Isı İzolasyon Kaplaması uygulama kolaylığı ve multi-purpose özelliği ile seçilmiştir. Uygulama yapılmadan önce tankın dış yüzeyinde kum raspa yapılmış ve akabinde astar kat uygulanarak Masocat İzolasyon Sistemi tatbik edilmiştir. 2.0 mm kalınlık ile muhtemel korozyon sorunu elimine edilmiş ve %25 enerji tasarrufu elde edilmiştir.

Uygulanan Kalınlık= 1.5-2.0 mm
